## VALUTAZIONE DELLA SICUREZZA IMMOBILE "LICEO CLASSICO E.TORRICELLI" sito in via Pascoli - Faenza

Contenuto  
**RILIEVO GEOMETRICO, INDAGINI ED ACCERTAMENTI STRUTTURALI**

**Oggetto:** *Indagini ed accertamenti strutturali su edificio esistente in muratura*

**Identificazione documento:** **Rapporto di Prova N° R18/C/0162**

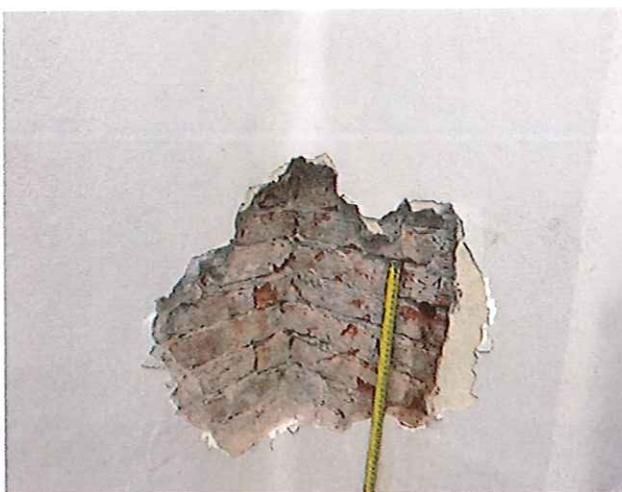
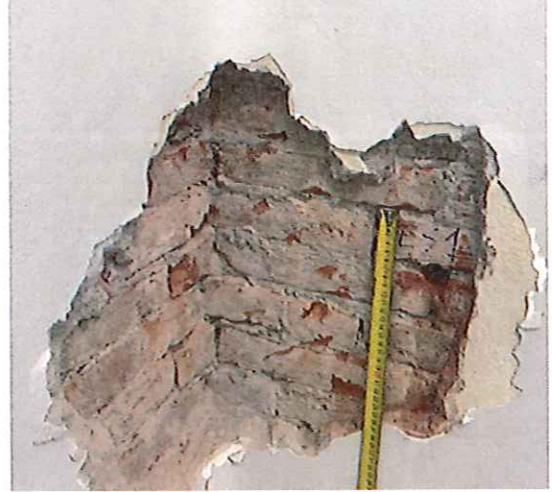
Immagine saggio ES 1

Sigla Indagine	Ubicazione	Tipologia
ES 1	Piano Primo: muratura perimetrale Lato Via Pascoli - lato interno	Muratura portante costituita in elementi di laterizio pieno di produzione artigianale (mattoni dimensioni pari a cricca cm 4÷5 x 14÷16 x 28÷30) allettati in posa irregolare con giunti di malta orizzontali e verticali di calce di spessore sempre minore di 10 mm caratterizzate da buone proprietà coesive. Non si riscontrano presenza di lesioni o stati fessurativi o stati di degrado
	Piano Primo: muratura perimetrale Lato Via Santa Maria degli Angeli - lato interno	
	Collegamento tra pareti verticali	Il maschio murario perimetrale presenta una discontinuità verticale ad indicare due murature realizzate in fasi successive e solamente accostate tra di loro . Il collegamento d'angolo invece è realizzato secondo le regole dell'arte mediante corretto ammorsamento di mattoni a costituire angolo retto con ingranamento di elementi laterizio allettati con malta di calce

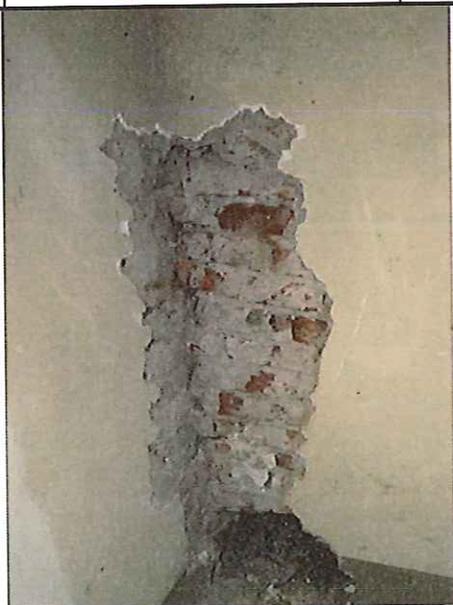
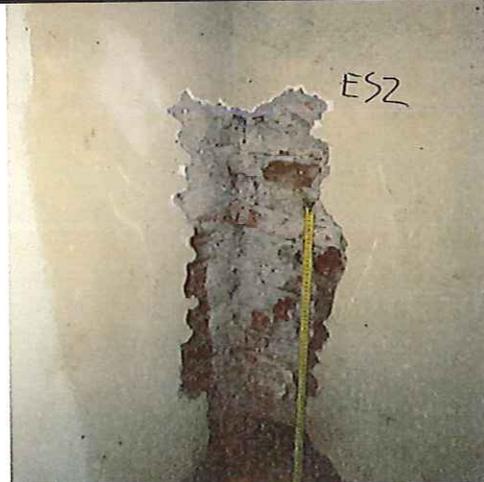
*Immagine saggio ES 2*

Sigla Indagine	Ubicazione	Tipologia
ES 2	Piano Primo: muratura interna - lato aule	Muratura portante costituita in elementi di laterizio pieno di produzione artigianale (mattoni dimensioni pari a circa cm 4÷5 x 14÷16 x 28÷30) allettati in posa irregolare con giunti di malta orizzontali e verticali di calce di spessore sempre minore di 10 mm caratterizzate da buone proprietà coesive. Non si riscontrano presenza di lesioni o stati fessurativi o stati di degrado
	Piano Primo: muratura interna - lato bagni	
	Collegamento tra pareti verticali	Collegamento realizzato secondo la corretta opera d'arte con ammorsamento di mattoni a formare angolo retto

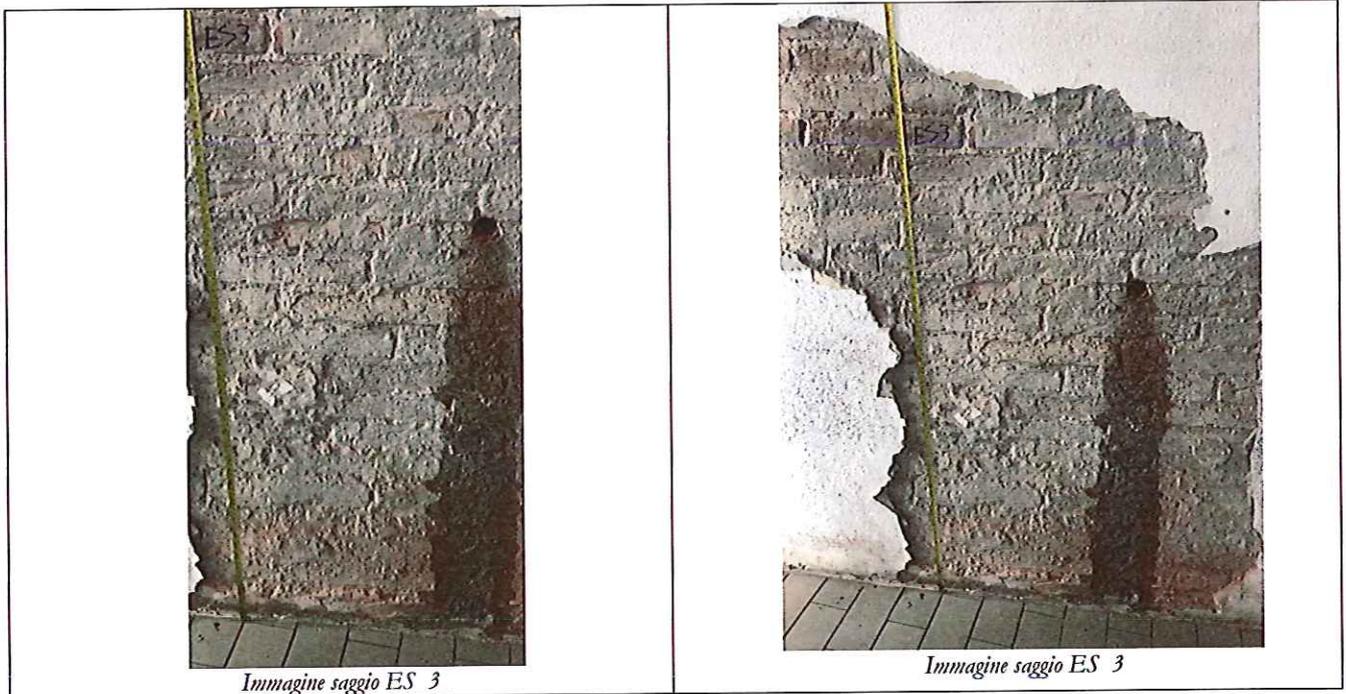
Sigla Indagine	Ubicazione	Tipologia
ES 3	Piano Terra: muratura perimetrale - lato edificio adiacente	Muratura portante costituita in elementi di laterizio pieno di produzione artigianale (mattoni dimensioni pari a cricca cm 4÷5 x 14÷16 x 28÷30) allettati in posa irregolare con giunti di malta orizzontali e verticali di calce di spessore sempre minore di 10 mm caratterizzate da buone proprietà coesive. Non si riscontrano presenza di lesioni o stati fessurativi o stati di degrado

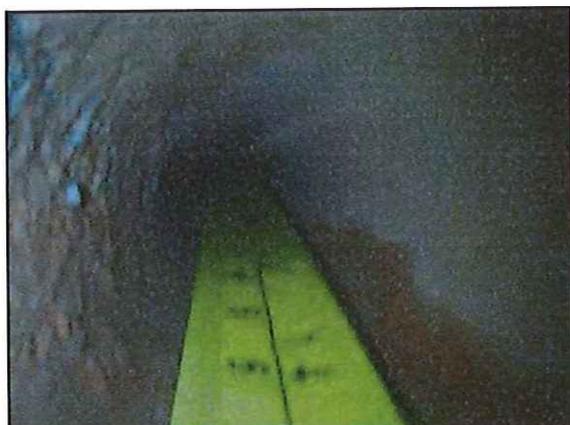
ES – 1 –profondità pari a 4 cm

Sigla Indagine	Ubicazione	Spessori [cm]					Spessore Parete	Profond. Indagine [cm]
		Intonaco interno	Paramento interno	Intercapedine	Paramento esterno	Intonaco esterno		
ES - 1	Piano Primo - muratura esterna - lato via Pascoli	1	39	----	---	1	50	40
	<p>Indagine eseguita con perforazione parziale pari a 40 cm su uno spessore di 50 cm. Muratura ad unico paramento di elementi mattoni pieni di dimensioni pari a circa cm 5x14x28 allettati con malta di calce di spessore variabile da circa 8 e 15 mm. Non si riscontrano discontinuità sottoforma di lesioni o cavità interne in corrispondenza delle pareti portanti.</p>

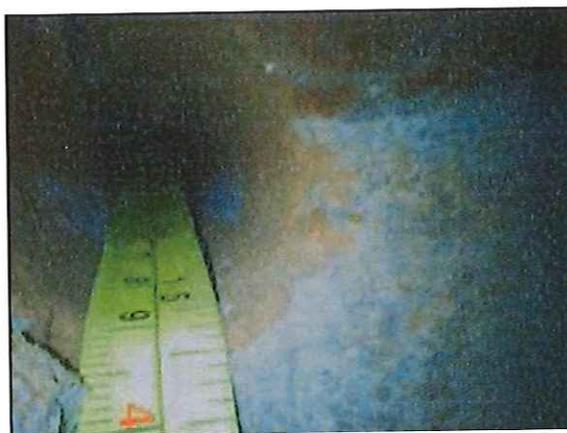
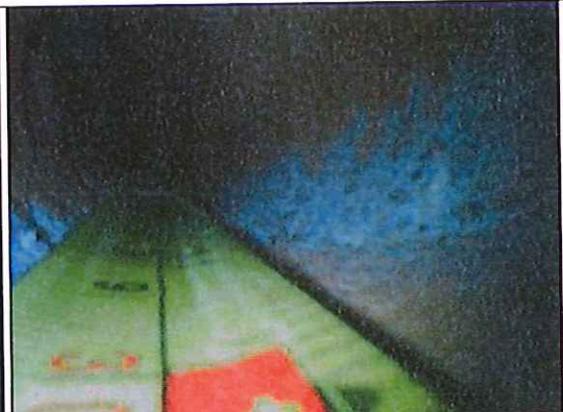
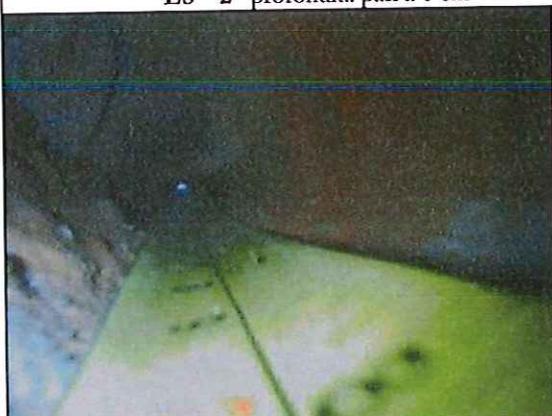
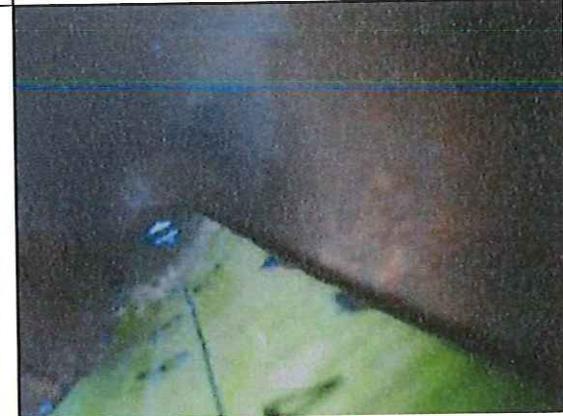
ES - 2 -profondità pari a 0 cm

Sigla Indagine	Ubicazione	Spessori [cm]					Spessore Parete	Profond. Indagine [cm]
		Intonaco interno	Paramento interno	riempimento	Paramento esterno	Intonaco esterno		
ES - 2	Piano Primo - muratura esterna verso corte esterna	1	39	---	---	---	47	40
	<p>Indagine eseguita con perforazione parziale pari a 40 cm su uno spessore di 47 cm. Muratura ad unico paramento di elementi mattoni pieni di dimensioni pari a circa cm 5x14x28 allettati con malta di calce di spessore variabile da circa 8 e 15 mm. Non si riscontrano discontinuità sottoforma di lesioni o cavità interne in corrispondenza delle pareti portanti.</p>

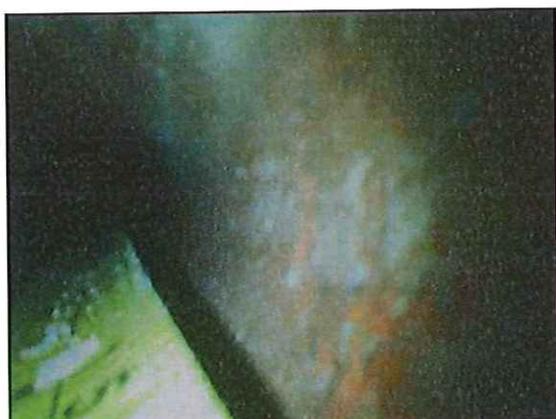
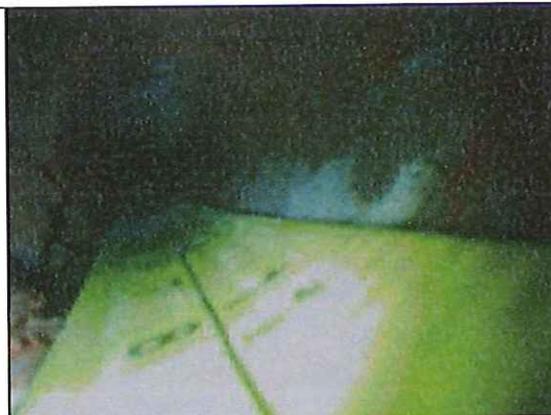
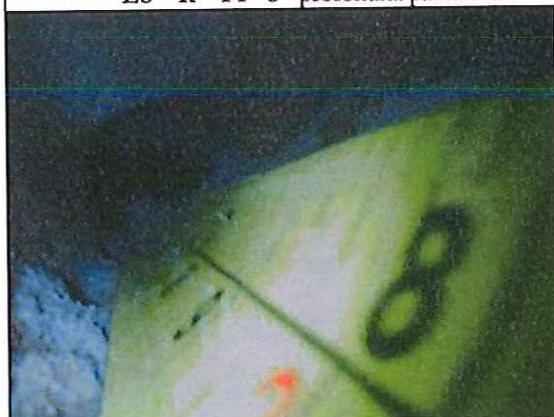
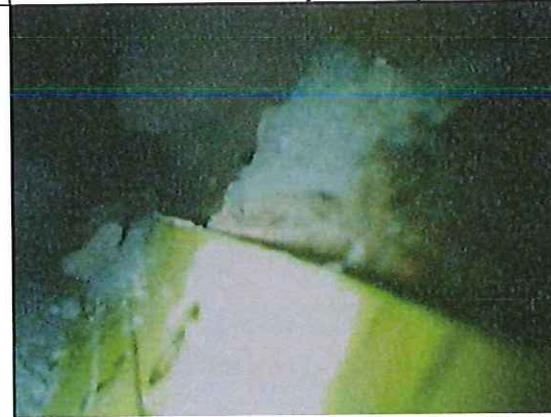
ES - R - P1 - 3 - profondità pari a 5 cm

Sigla Indagine	Ubicazione	Spessori [cm]					Spessore Parete	Profond. Indagine [cm]
		Intonaco interno	Paramento interno	riempimento	Paramento esterno	Intonaco esterno		
ES - 3	Piano Primo - muratura perimetrale verso piazza del Popolo	1	28	11	---	---	---	40
	Indagine eseguita con perforazione totale di lunghezza pari a 40 cm sullo spessore della parete (s=30 cm) fino ad incontrare un intercapedine frapposto tra le due strutture adiacenti. Muratura di elementi mattoni pieni di dimensioni pari a circa cm 5x14x28 allettati con malta di calce di spessore variabile da circa 8 e 15 mm. Non si riscontrano discontinuità sottoforma di lesioni o cavità interne in corrispondenza delle pareti portanti.
