PROVINCIA DI RAVENNA

LAVORI DI PROTEZIONE SPONDALE
NELL'AMBITO DEL "D.M. 49/2018 INTERVENTO DI
ADEGUAMENTO STATICO E SISMICO DEL PONTE
DELLA CHIUSA SUL FIUME SENIO POSTO AL KM
10+131 DELLA SP. 306R CASOLANA-RIOLESE -
CUP J73D180000920001
PROGETTO ESECUTIVO

RELAZIONE GENERALE

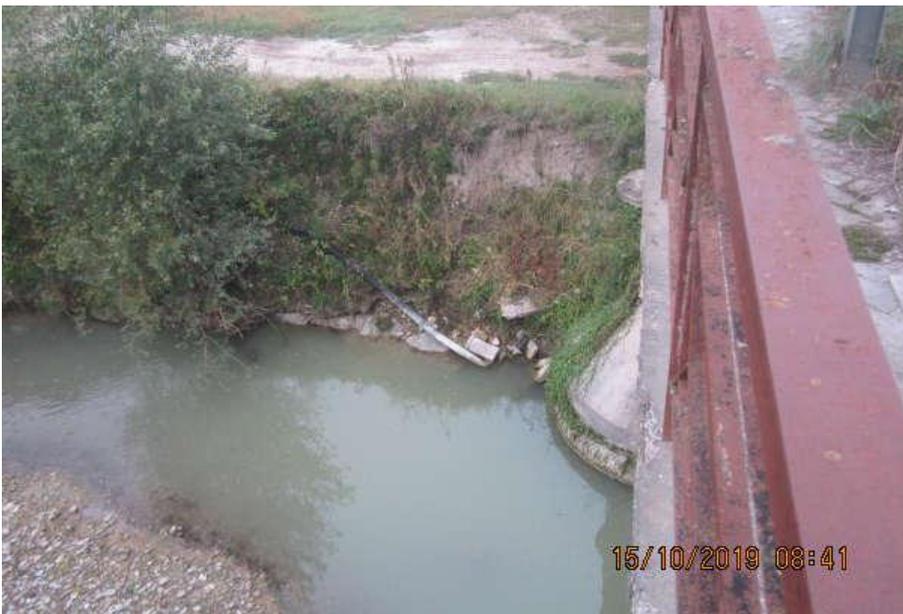
La provincia di Ravenna ha incaricato il sottoscritto di redigere un progetto di difesa dallo scalzamento della pila nr. 3 (pile numerate nella direzione da Riolo Terme verso Casola Valsenio). Infatti si era notato un approfondimento del fondo alveo proprio in corrispondenza di detta pila.

Pila nr. 3 del ponte.

In corrispondenza delle pile del ponte si prevede, come detto, di rendere la sezione idraulica più centrata possibile. Si prevedono massi di grosse dimensioni a contatto con la pila in fase di scalzamento. Il collocamento dei massi dovrà riempire completamente l'incavo che si è creato di fronte alla fondazione della pila 3 come ha dimostrato l'indagine batimetrica eseguita.

Tra i massi ciclopici di riempimento e la fondazione della pila si prevede comunque, nella zona scalzata il getto armato di un cordolo di consolidamento. (vedi sezione in tavola 9).

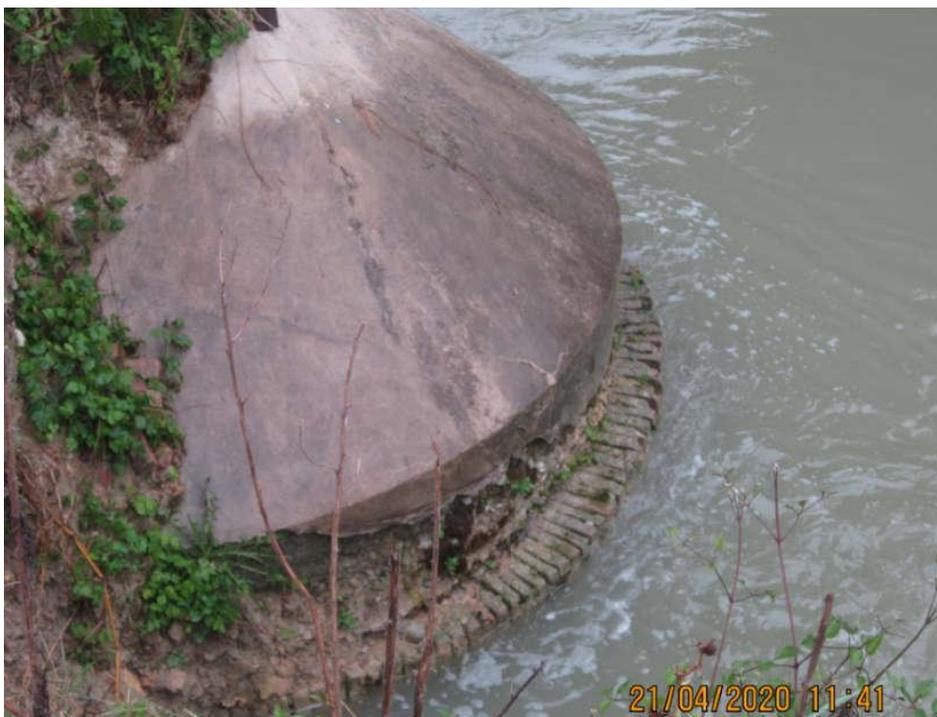
Basamento pila nr. 3.(foto in data 21 aprile 2020)

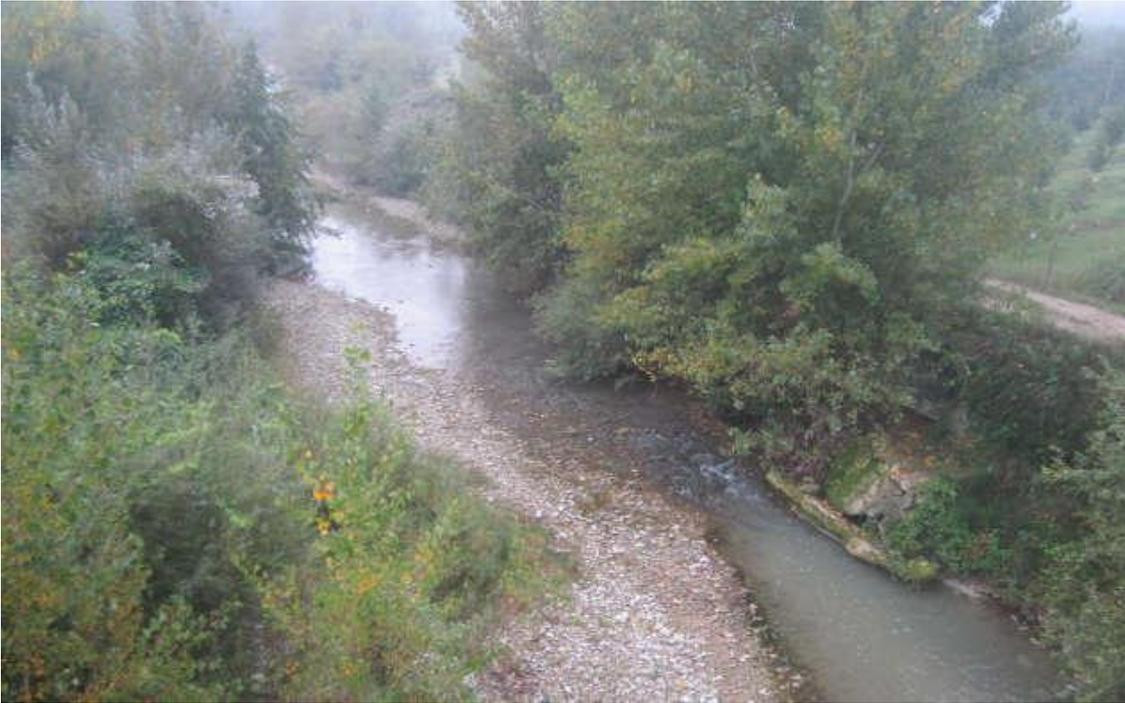
una folta vegetazione arborea si era sviluppata nel tempo in sponda destra e il fiume si era, in prossimità della pila nr. 3 anzidetta, riportato verso sinistra e, aiutato dai versamenti di uno scarico posto circa 25 mt prima della pila, aveva creato una sorta di vortice che aveva scavato in corrispondenza della pila stessa. Le foto successive, scelte tra tante, illustrano chiaramente quanto detto.

Ciglio destro

ciglio sinistro

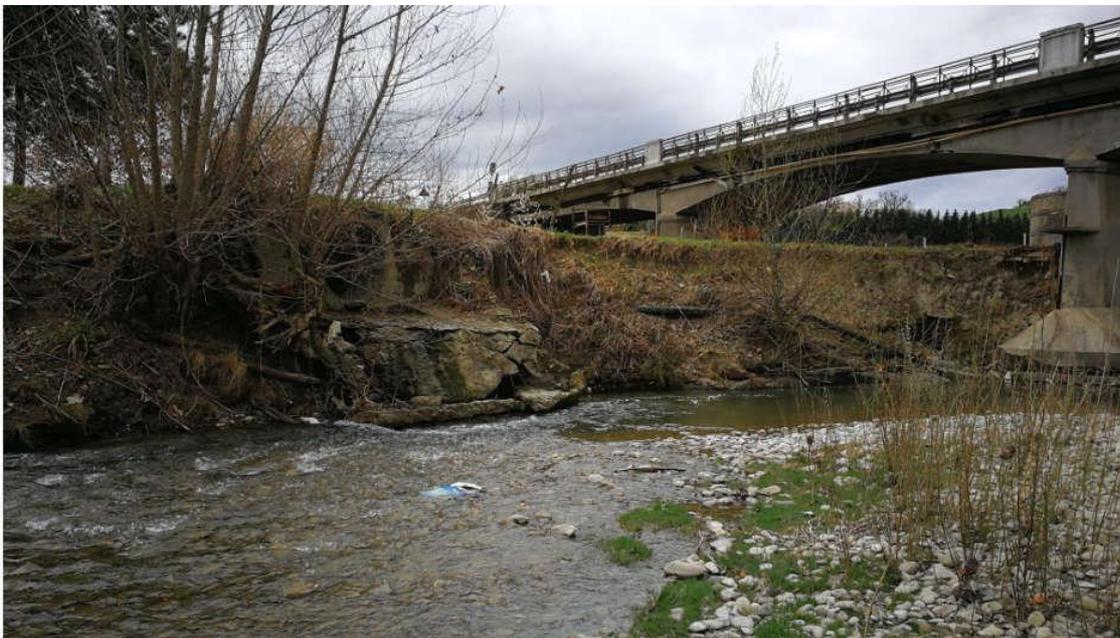
Lo scarico in sponda sinistra, circa 25 mt prima della pila

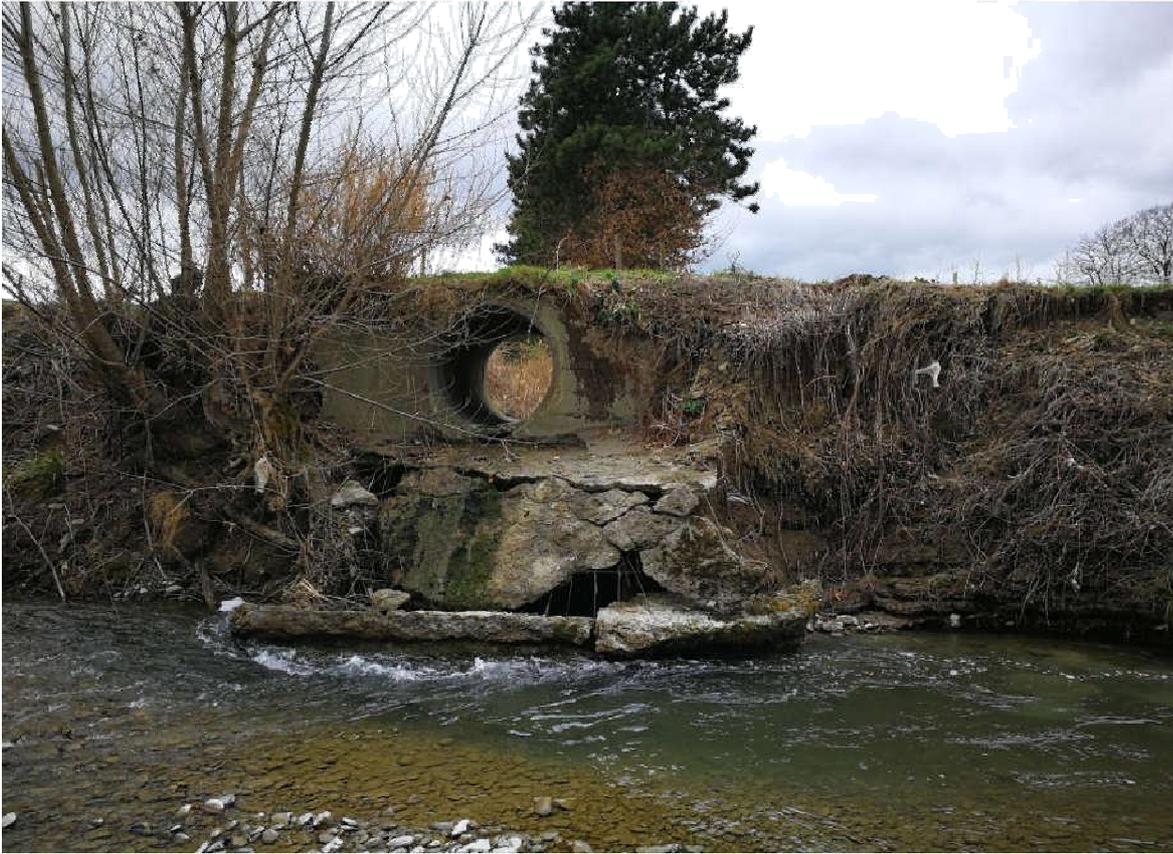
Dettaglio dello scarico, (foto eseguita in un momento di assenza di vegetazione coprente).

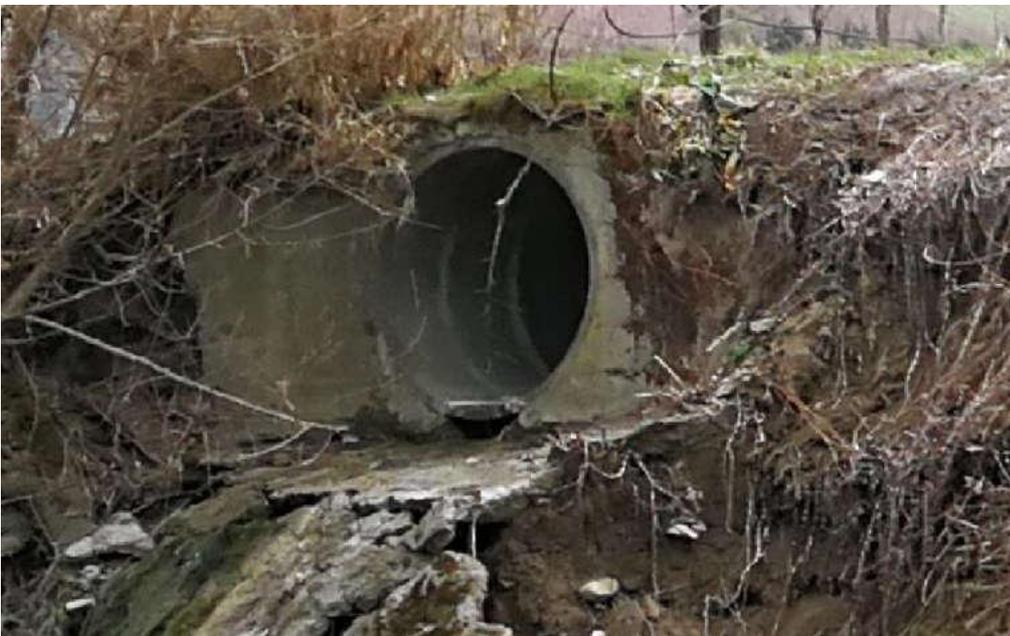
zoom sullo scarico

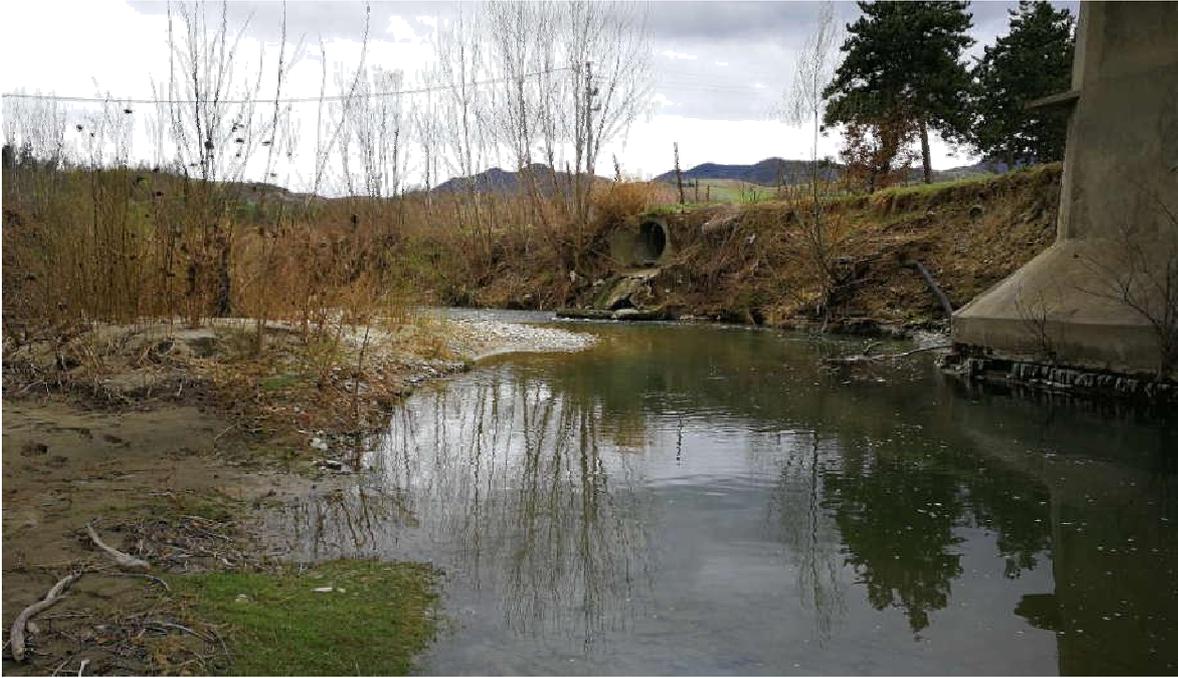
Chiara immagine della situazione (foto eseguita dopo la caduta del fogliame)

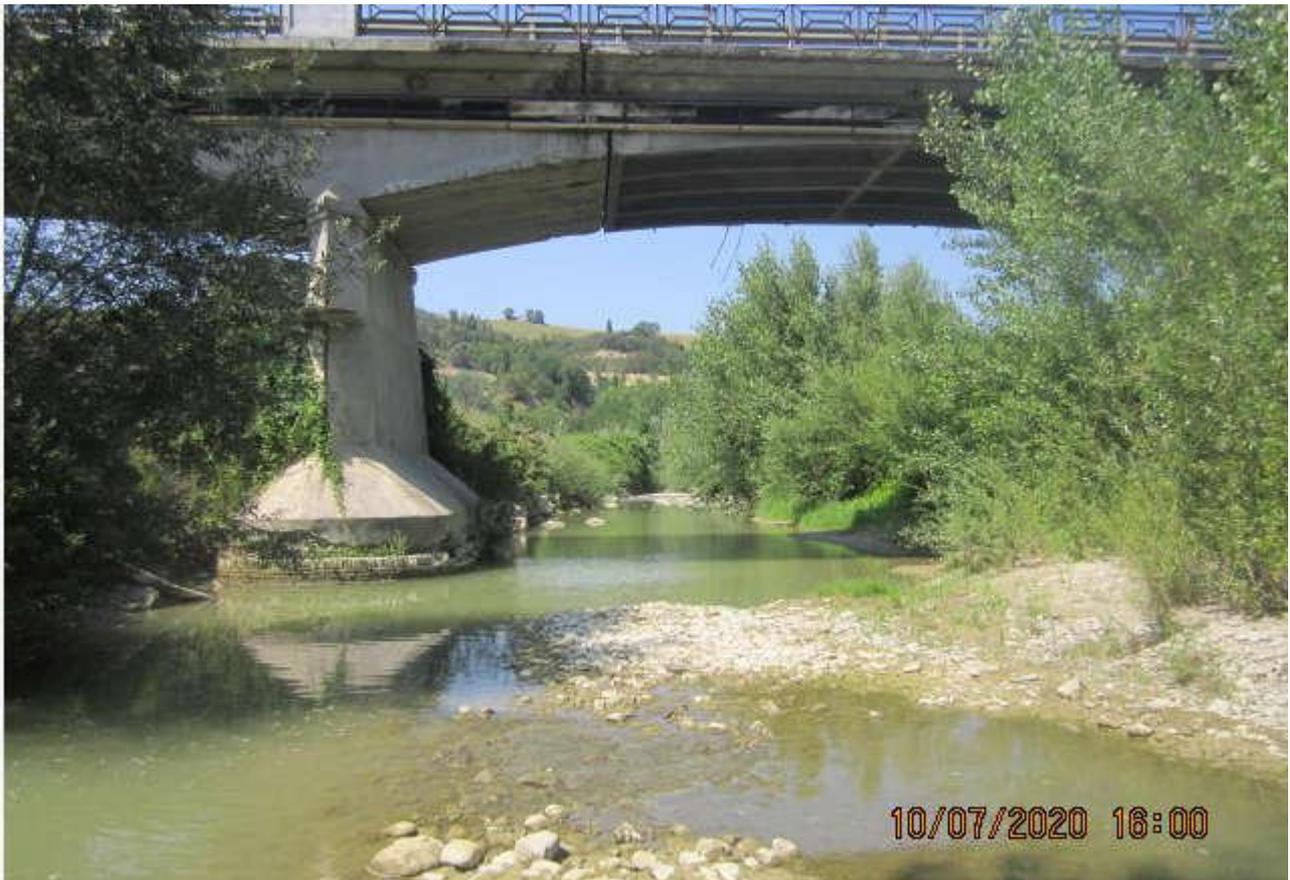
Subito dopo il ponte la sponda sinistra è "libera" da vegetazione arborea, mentre nella sponda destra prosegue fitta la vegetazione arborea (che tra l'altro ha impedito di eseguirne il rilievo.)

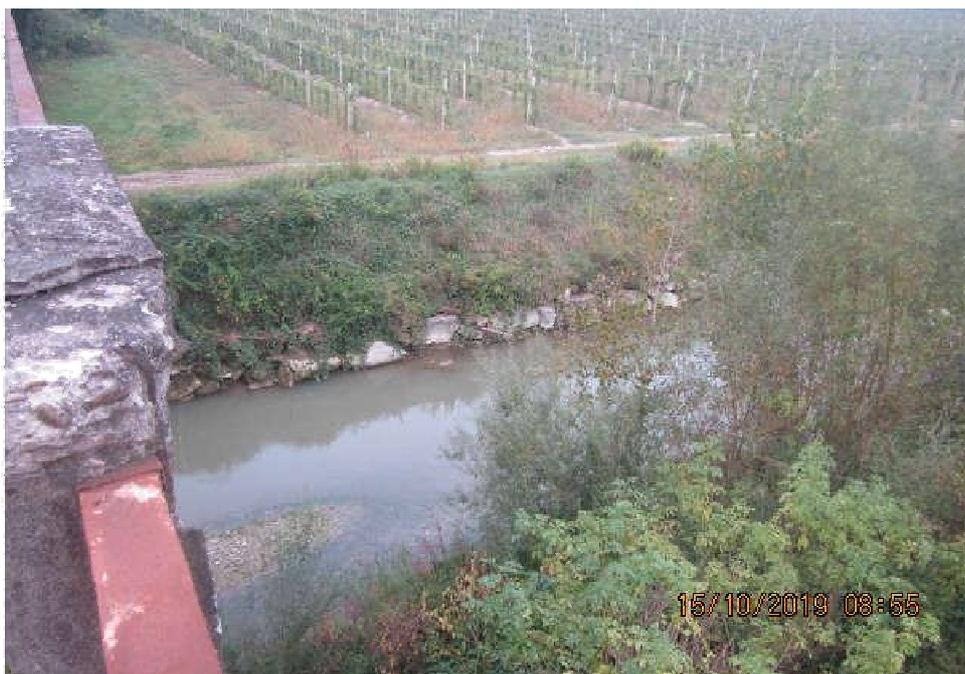
Sponda sinistra subito dopo il ponte

Si vede la vegetazione fitta in sponda destra (sempre dopo il ponte)

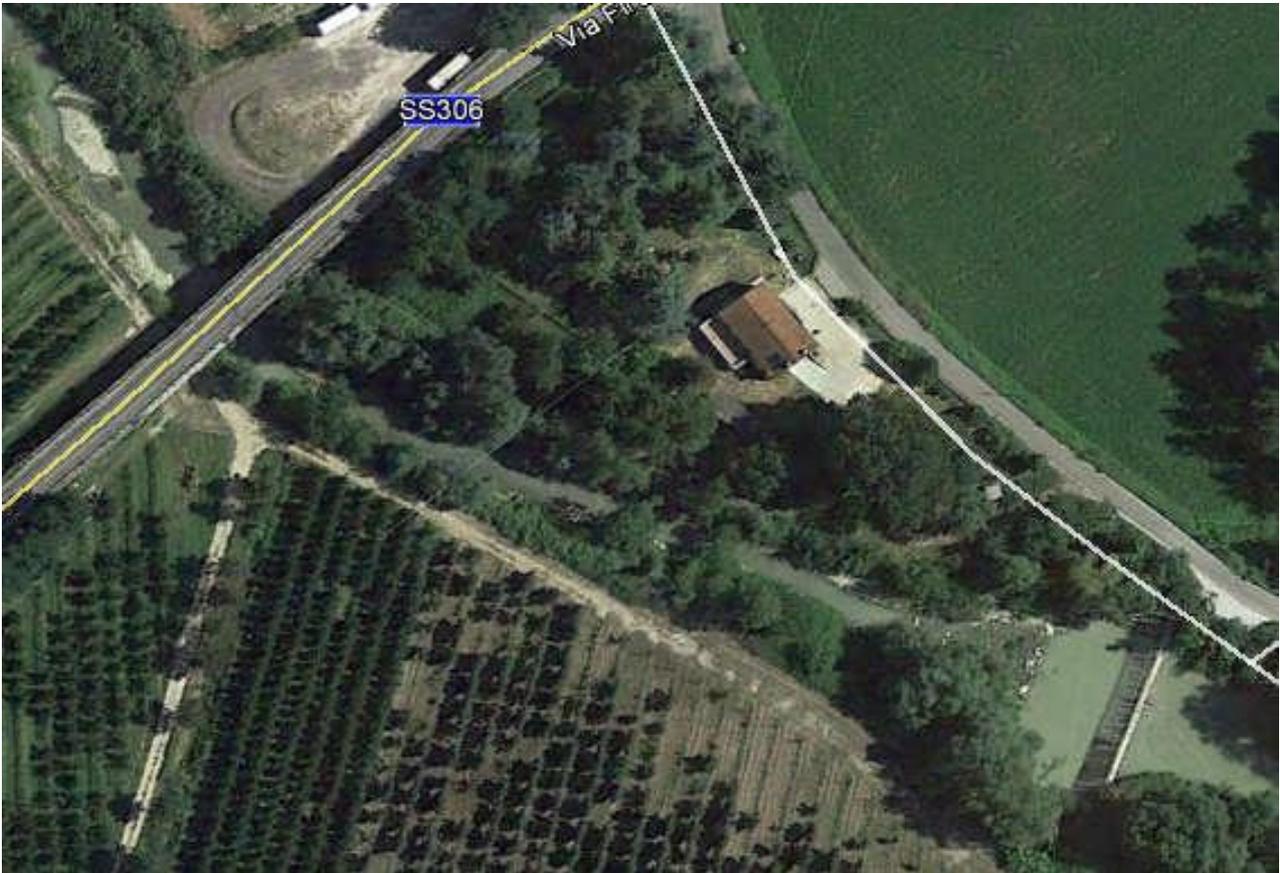
29 agosto 2014:

Si vede la fitta vegetazione arborea presente nel 2014

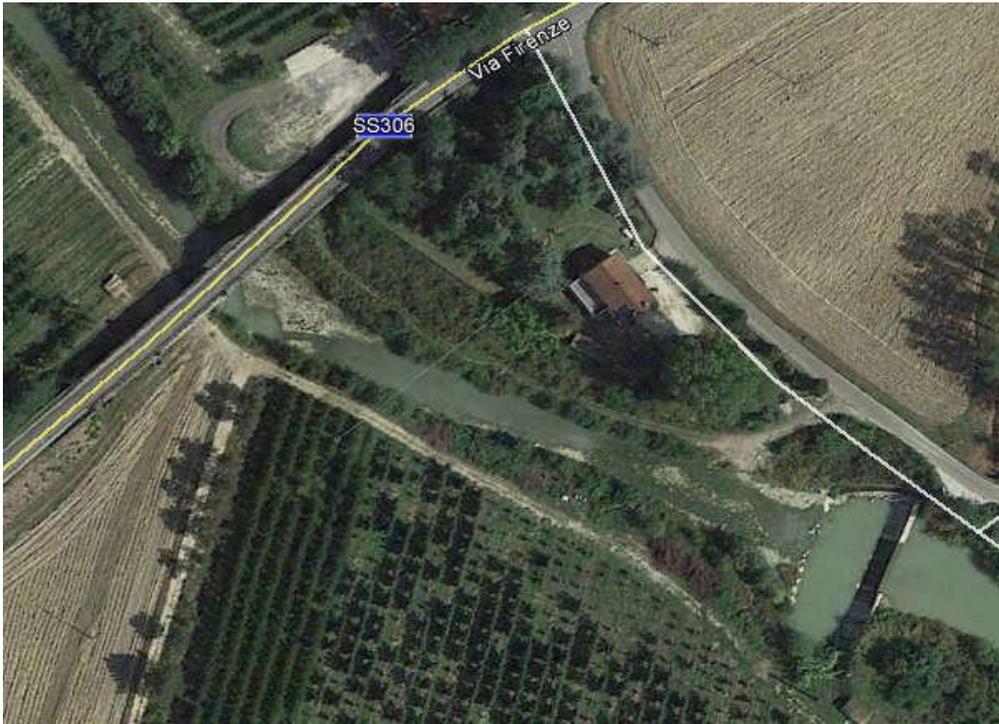
29 settembre 2016:

E' in fase avanzata l'accumulo in sponda destra e l'erosione in sinistra.

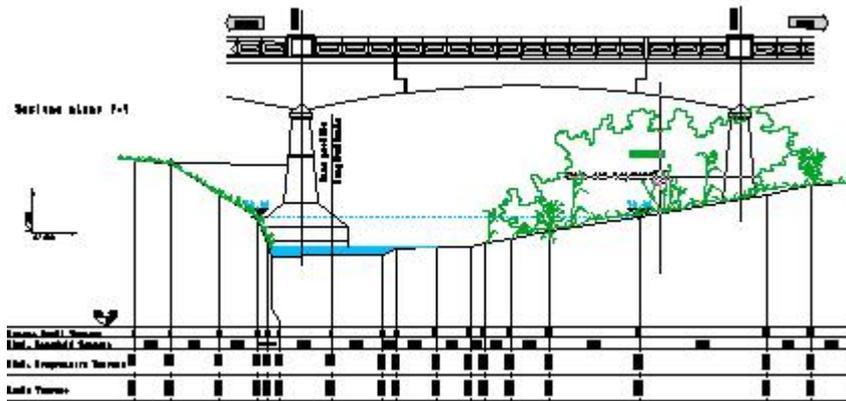
-prima

Le tre sezioni ben evidenziano lo scalzamento in atto.
