## VALUTAZIONE DELLA SICUREZZA IMMOBILE "LICEO CLASSICO E.TORRICELLI" sito in via Pascoli - Faenza

Contenuto  
**RILIEVO GEOMETRICO, INDAGINI ED ACCERTAMENTI STRUTTURALI**

**Oggetto:** *Indagini ed accertamenti strutturali su edificio esistente in muratura*

**Identificazione documento:** **Rapporto di Prova N° R18/C/0162**

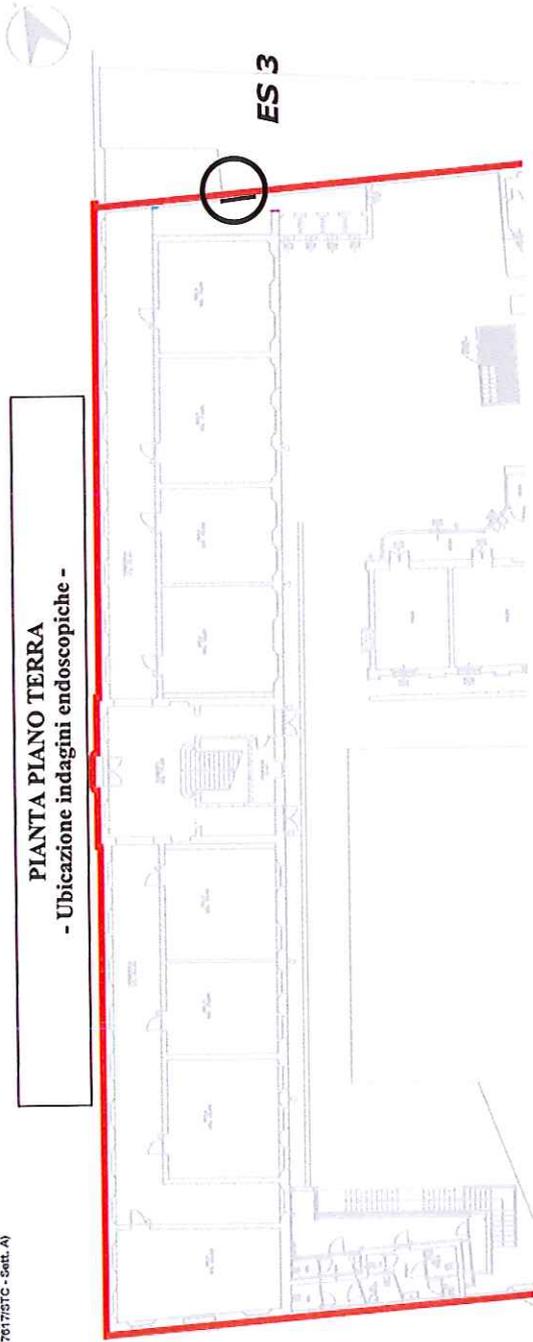
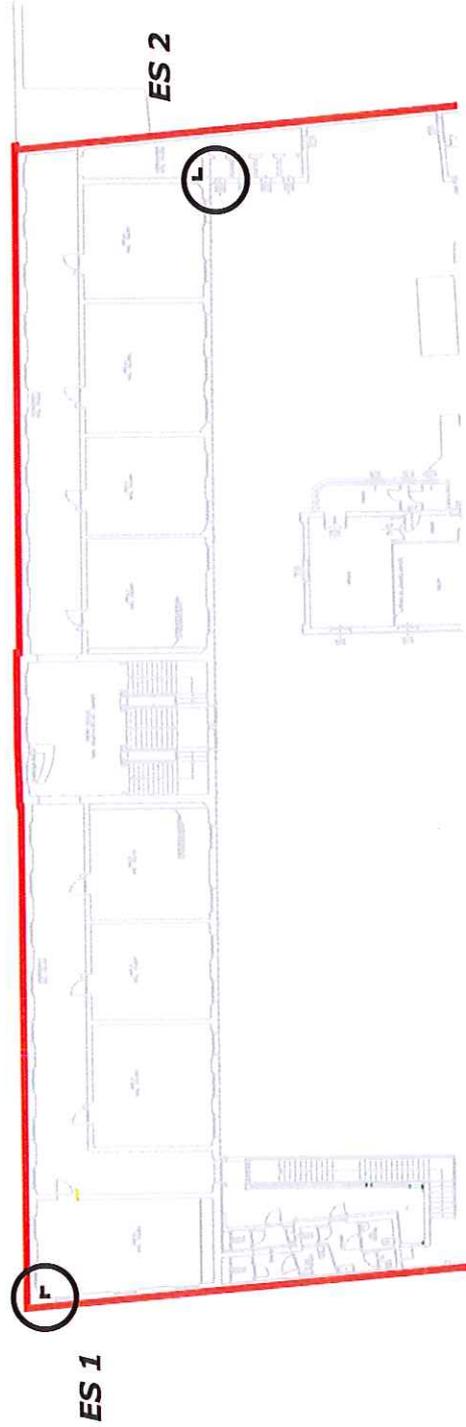
**PIANTA PIANO PRIMO**  
 - Ubicazione indagini endoscopiche -

Le indagini, denominate dalla sigla "ES" e da numero progressivo, sono state effettuate in corrispondenza delle sezioni individuate in accordo con la committenza al fine di caratterizzare dal punto di vista geometrico morfologico tutte le murature significative come di seguito riportate in planimetria.
